Nature & Economie

Rapport d'audit pour la recertification du site Bardograves de Bardonnex, suite à la visite du 9 juillet 2019

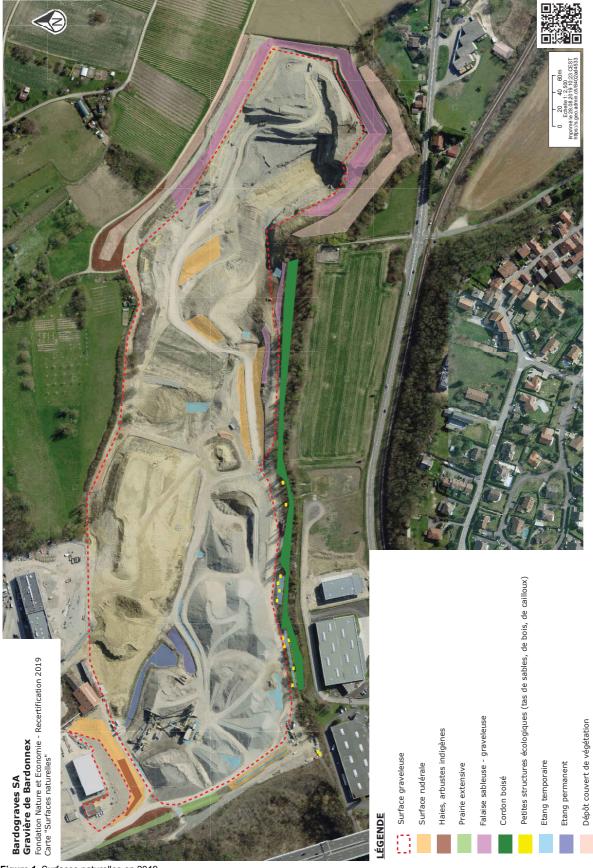
La part de surfaces naturelles présentes sur le site de la gravière est d'environ 30% (cf. fig. 1).

Figure 1. Surfaces naturelles en 2019.

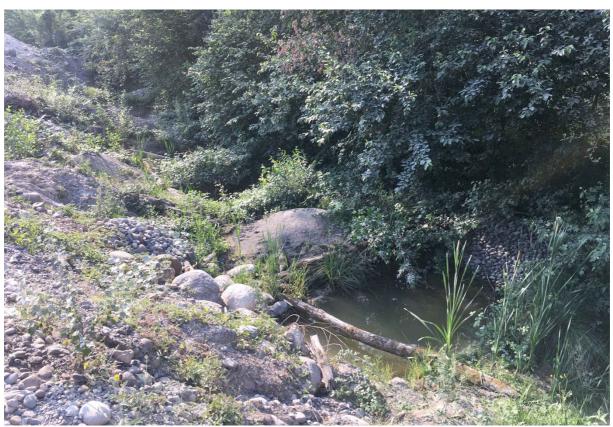
Photo 1. Plans d'eau temporaires créés pour les amphibiens, avec microstructures à proximité. On y a observé du triton alpestre, du crapaud commun, de la grenouille rousse et de la grenouille verte.

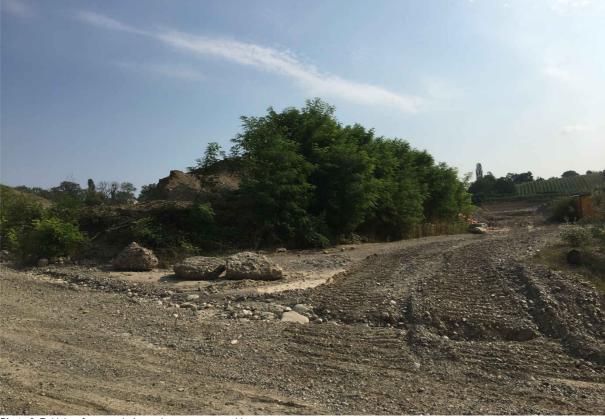
Photo 2. Robiniers faux-acacia à arracher avec une machine.

- Poursuivre la création et l'entretien des gouilles temporaires, en fonction des opportunités, sur le site d'exploitation;
- Continuer à arracher les néophytes envahissantes lorsque celles-ci apparaissent sur le site.
 Refaire un passage pour anneler les grands Robiniers et bien faucher les Solidages avant la floraison, lorsqu'ils ne peuvent pas être arrachés;
- Compléter les plantations devant le bâtiment administratif et créer quelques groupes de buissons indigènes (à la place des peupliers) dans la zone de prairie un peu plus maigre (photo 8);
- Faucher la zone dans laquelle se trouve les plans d'eau à sonneurs ;
- Intégrer, dans la mesure du possible, une toiture végétalisée au projet de nouveau bâtiment administratif prévu à côté de l'actuel.

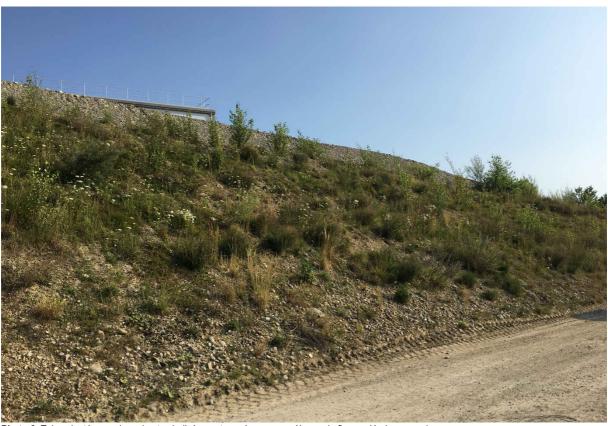
Photo 3. Talus planté avec des arbustes indigènes et semé avec un mélange de flore rudérale genevoise.

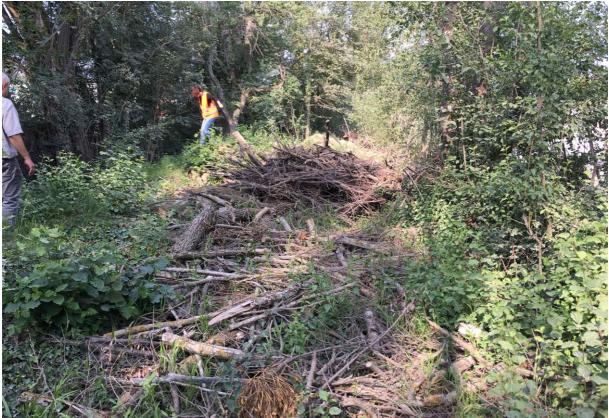
Photo 4. Tas de branchages créés lors d'une intervention de coupe forestière.

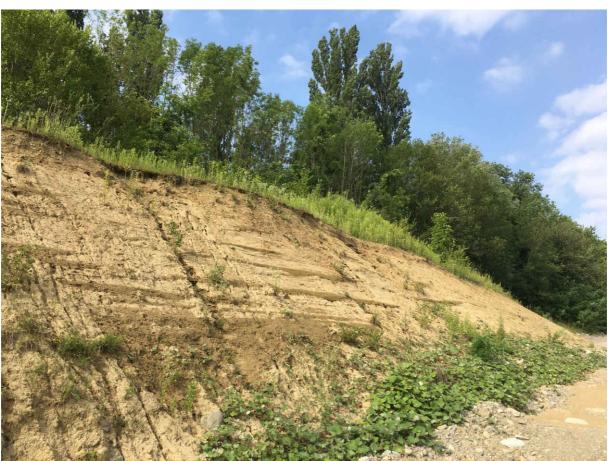
Photo 7. Nombreux solidages à faucher en sommet de talus.

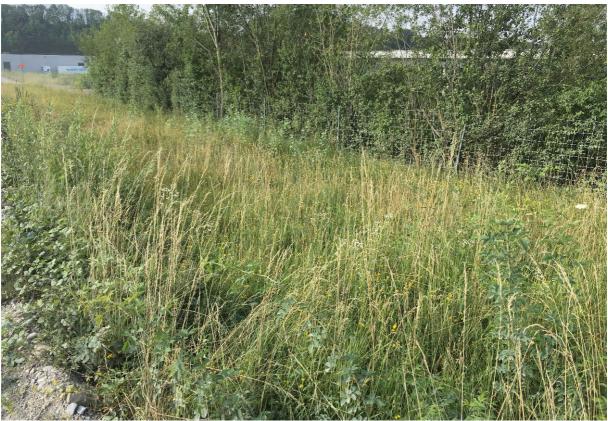
Photo 8. Zone de prairie plus maigre dans laquelle quelques groupes de buissons indigènes pourraient être plantés.

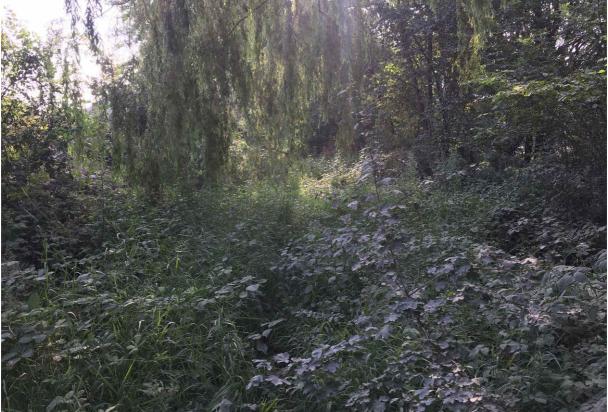
Photo 9. Zone avec les plans d'eau pour Sonneurs à ventre jaune, à faucher.
